Реанимация модуля топливного насоса.

ECM-291B Модуль управления топливного насоса - Сигнал отсутствует
ECM-291D Модуль управления топливного насоса - Сигнал слишком слабый.

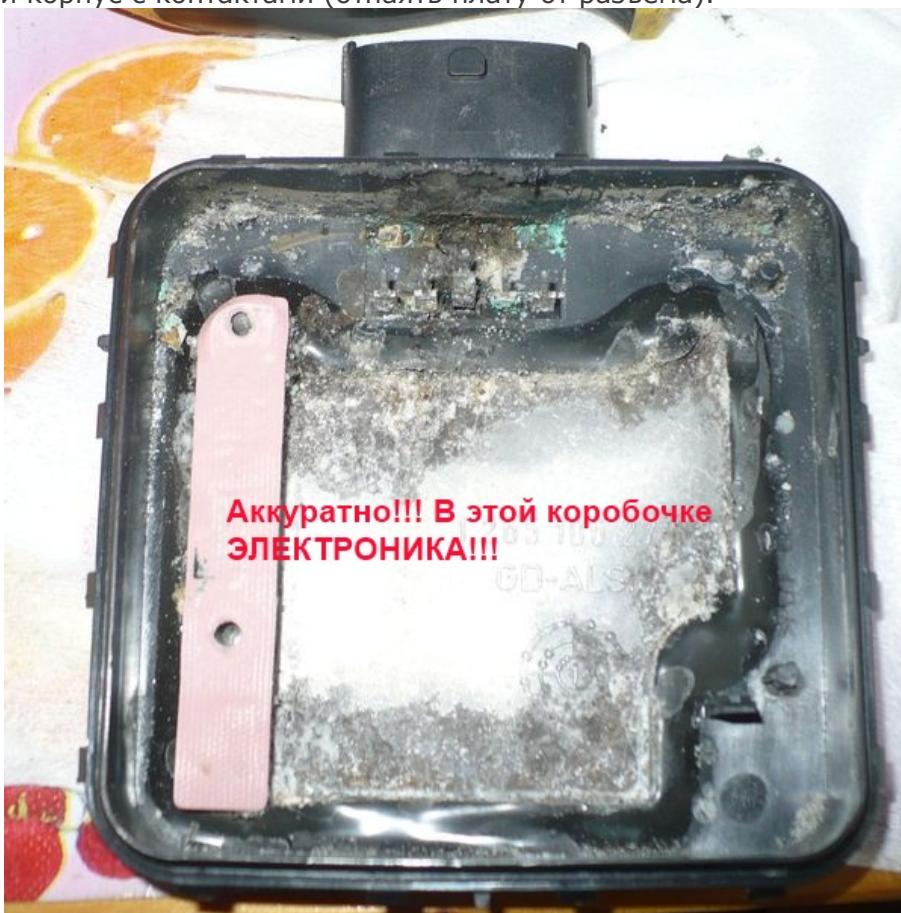
Увидеть кошмар. Пластик вспучен окислами. Какой то герметик (между пластиком и радиатором) весь отошел - там чуть ли не слизь была.

Распаять плату и корпус с контактами (отпаять плату от разъема).

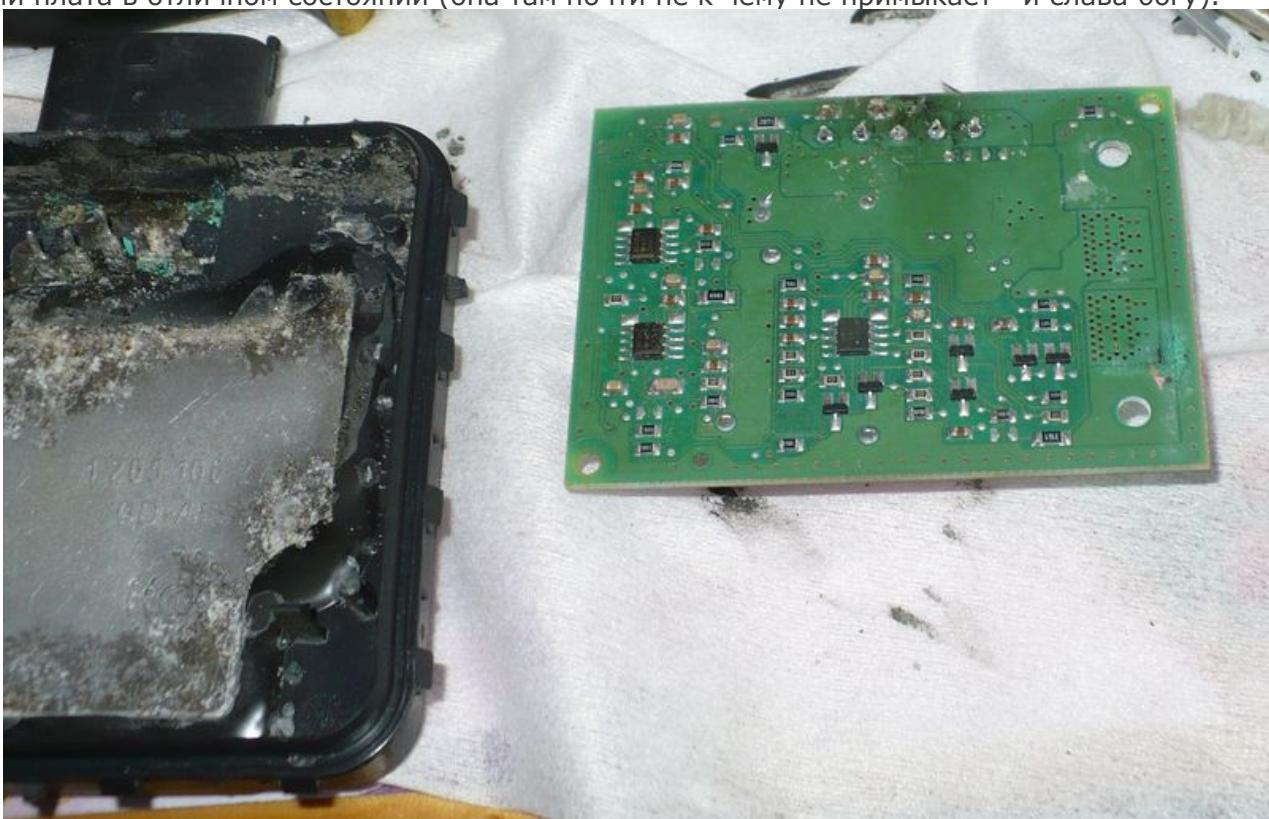
Если плата в отличном состоянии (она там почти не к чему не примыкает - и слава богу).

Промыть ее спиртом и покрыть лаком.

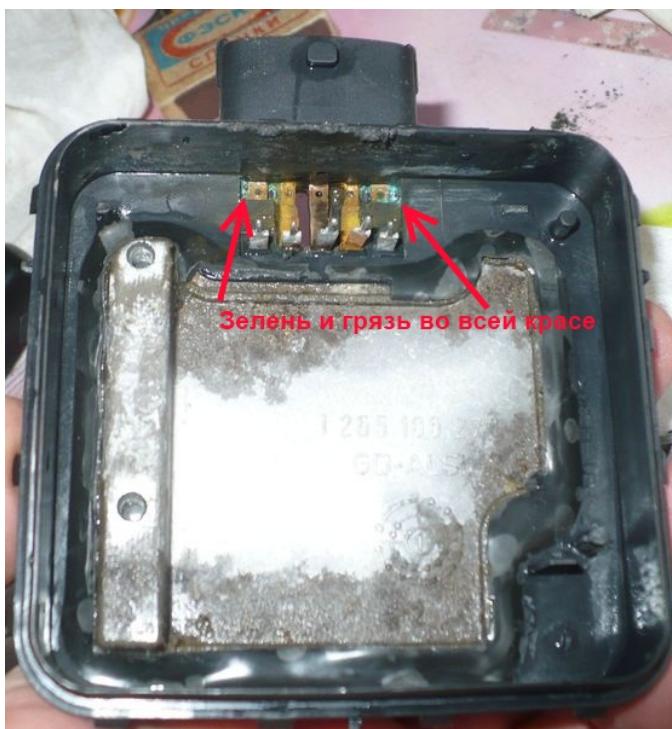
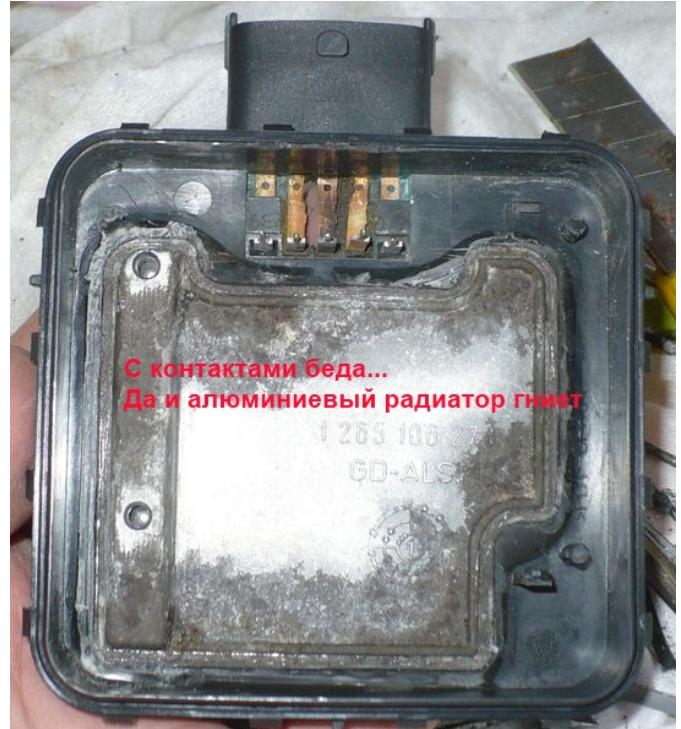
С контактами была беда там, где они входят в разъем изнутри корпуса. Там чача какая-то из грязи и окислов, продуктов распада алюминиевого радиатора. Пластик у контактов весь разрушился и я ворошил его отверткой.

Принял решение отчистить контакты полностью, облудил их (один вообще был до середины сожран окислением) и стал сдирать пластик.
